既存木造軸組構法住宅の経年劣化 Aged Degradation of Existence Timber Frame House

The quake resistance of the existing timber frame house decreases by the aged deterioration of the building. The architectural engineer in charge of a seismic evaluation must grasp a deterioration state of the building. A purpose of this study is to obtain information about the deterioration of the existing timber frame house. At first I showed an example about deterioration of the wooden member of the existing timber frame house and the deterioration of the foundation structure. Then, I carried out the concrete strength investigation about the foundation structure of the store combination house. This building was built with a timber frame house in 1968. As a result of investigation, the concrete strength was very different depending on the investigation positions. This investigation was carried out as a study session for architectural engineers.

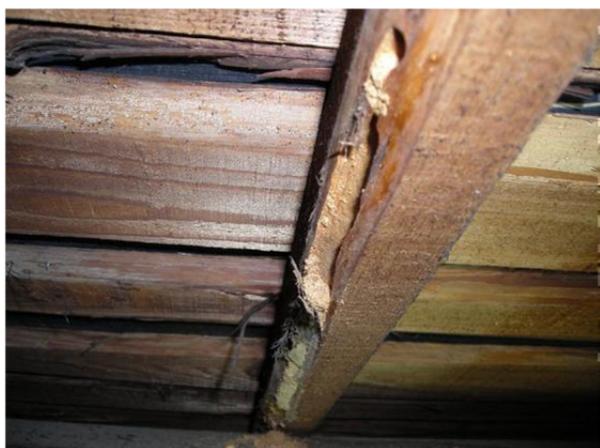
図5 垂木の虫害²⁾

既存木造住宅の耐震性に影響する上部構造の構造材の劣化は、①シロアリや甲虫類による食害と②木材腐朽菌による劣化が上げられる。図5は小屋裏の調査での写真で、垂木が食害されている例である。垂木には、かなり大きな断面欠損が生じており、部材の強度への影響が少なくないと考えられる。図6は浴室の壁内部の腐朽である。濃い黒褐色を呈している。また、木材の繊維方向と直交する割れが入っており、木片をさわるとフカフカに柔らかい状態であった。このような浴室の劣化は多くの建物で確認される。尚、この建物では腰壁はブロック積みとなっていた。

シロアリの被害や木材の腐朽の生じた部材は補修が必要である。既存木造住宅の場合、部材断面が小さいため、部分的な補修よりも、部材全体の交換が一般的である。交換した部材と既存部材との取り合い部分の金物等による補強が重要である。

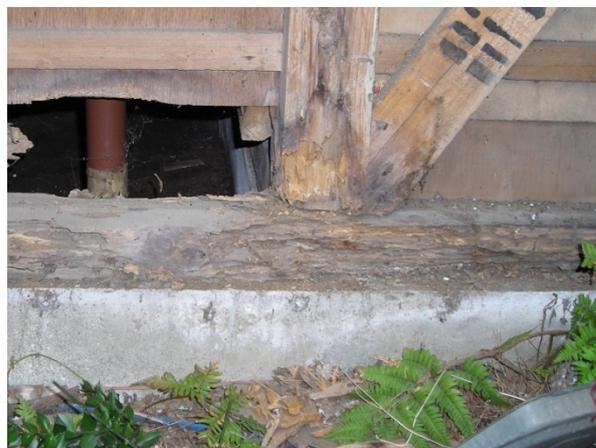
図7 シロアリの食害

図7はシロアリによる被害である。柱・土台・筋かき が被害を受けており構造耐力上、問題がある。また、柱直下の土台の被害は調査の際に見受けられるが地震時に柱が土台から踏み外す恐れがある。シロアリの被害は地震時に大きな力を受ける柱脚周辺に発生することが多く、耐震改修時に補強が必要である。図8は木製の雨戸と戸袋に開けられた穴で、建物が存する地元地域(山梨県山間部)ではキツツキが開けたものと言われている。

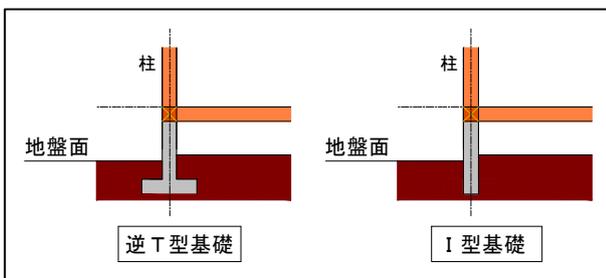
図 13 既存建物の基礎形状

図 11 は 1 階床下での基礎調査の様子である。床下の調査は基礎形式の確認、ひび割れなどの基礎の劣化の確認、根がらみ貫の設置状況の確認を行う。また、布基礎がどのように廻っているかなど、補強設計に参考となる情報を得ることも出来る。図 12 は基礎掘削調査の様子である。この調査は建物外周部の基礎立ち上がり部の調査を行う際に合わせて実施し、基礎の深さ、礎盤の有無を確認する。また、布基礎の場合には鉄筋探査機により鉄筋の有無を確認する。既存木造住宅の基礎は、ベタ基礎、布基礎、玉石基礎などがある。基礎の材料として大谷石を用いた基礎やブロック基礎も見受けられる。新耐震基準前に建てられた既存木造住宅では、無筋コンクリート造布基礎が多く、図 13 の右側のような礎盤のない I 型基礎も多い。この場合は、図 14 のように L 型の鉄筋コンクリート基礎を抱き合わせて補強する。

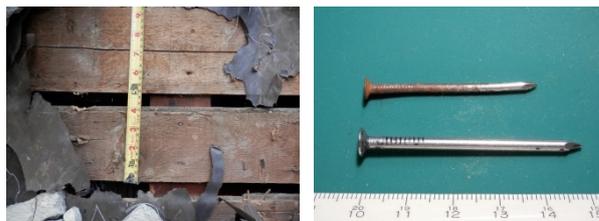
図 21 調査建物 図 22 使用釘と N50

外装の調査は、図 20 のように外壁仕上げ材のラスモルタルを引きはがして行った。図 21 はラスモルタルを取り除いた状態である。木ズリは小幅板ではなく、さね加工付きの板が使用されていた。木ズリの取り付け釘は図 22 の上側のものが使用されていた。使用されていた釘は釘長 38mm のものであった。比較のため、下側に N50 釘を並べて撮影している。釘の劣化は若干の錆が出ているが、著しい劣化ではなかった。木造住宅の耐震診断指針¹⁾の壁基準耐力表に示された木ズリ下地用の留め付け釘は N50 が想定されている。今回の調査で確認された釘は釘長 38mm でこれより小さいが、建設当時は、このような釘が使用されていたものと考えている。

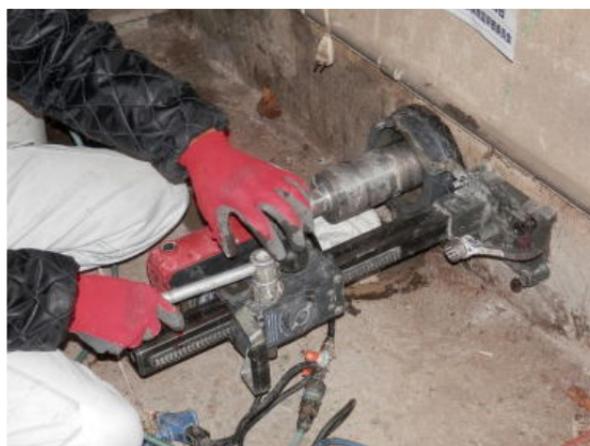
図 24 コア抜き調査(コア No.2)³⁾

コンクリートコアの採取は、図 23 の 1 階平面図(上を北とする)に示すように、建物の基礎立ち上がり部分から 2 箇所採取することとした。一箇所目は建物西側の外壁面でコア No.1 とした。そして二箇所目は建物内部の基礎立ち上がりでコア No.2(図 24)とした。この部位は、新築当時は建物北側外壁面であったが、その後の増築に伴い、現在では建物内の基礎になっている。

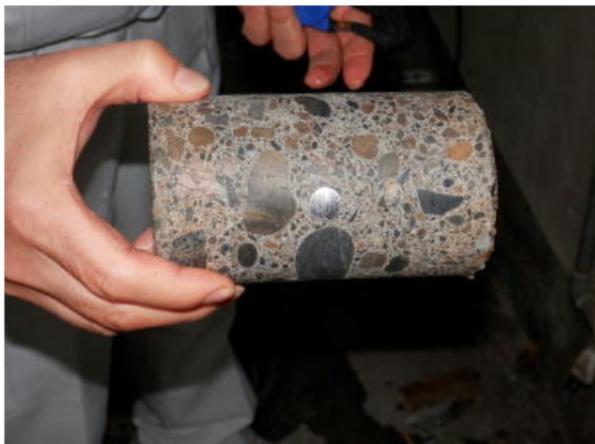
図 25 コンクリートコア(コア No.2)³⁾

次に、試験結果を示す。コンクリートコアによる強度及び中性化試験報告書⁴⁾によれば、コアの圧縮強度試験結果は建物外部から採取したコア No.1 は 9.3 N/mm²、建物内部から採取したコア No.2(図 25)は 32.4N/mm²となり、大きな違いが生じた。

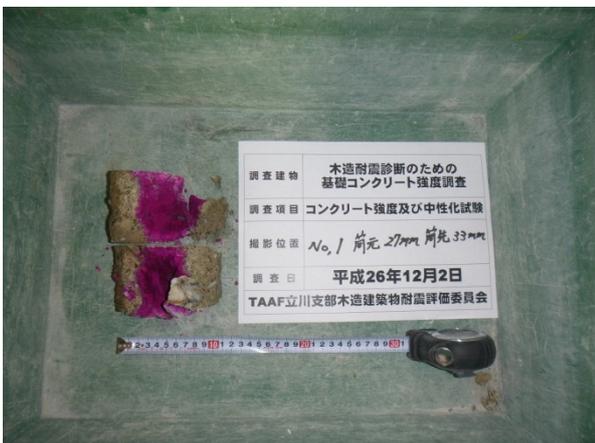
図 26 コアの中性化試験・コア No.1

中性化試験は圧縮試験後の試験体の割裂面へフェノールフタレーン溶液を塗布し、その発色により中性化の深さを確認する。中性化深さは表 1 のとおりで、コア No.1(図 26)が 41mm、コア No.2(図 27)は 20mm である。屋外に面するコア No.1 の方がコア No.2 よりも中性化深さが大きくなった。屋外に面した部位は風雨や自動車排気ガス等に曝されていることから、劣化が生じやすい環境にあると言える。

今回の実験では、圧縮強度及び中性化の進行の両方について、コア No.2 よりもコア No.1 の方が大幅に劣っているという結果となった。基礎コンクリートの品質は建物全体で均一ではないということになる。補強設計の際にはこのことに十分配慮する必要がある。

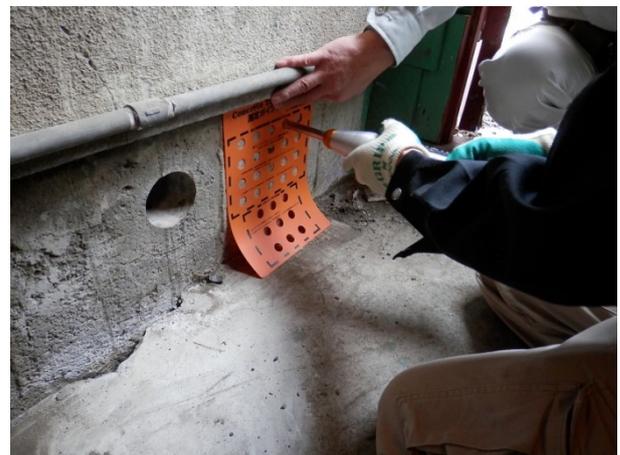
図 28 テストハンマーによる調査³⁾

テストハンマーによる調査の 20 回測定の平均値は 31.95 であった。このため、コンクリートの圧縮強度は $F=22.58 \text{ N/mm}^2$ となった。また、経年により表面の中性

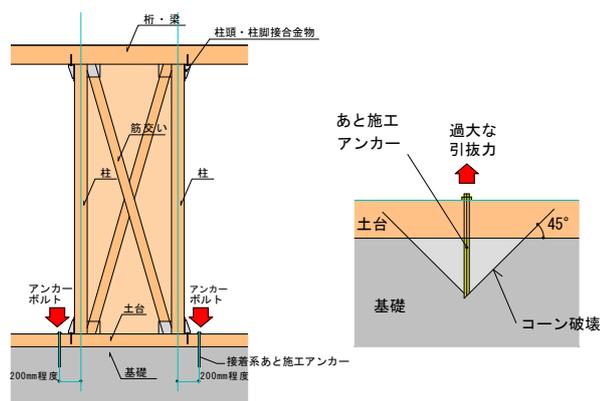
図 29 基礎コンクリートの破壊

今回のコア抜きによるコンクリートの圧縮試験調査⁴⁾では、コア No.1 とコア No.2 とでコンクリート強度に大きな違いが生じた。耐震診断を要する古い既存木造住宅の基礎ではコンクリート強度にはバラツキが生じている場合がある。コンクリート強度の弱い部分に大きな引き抜き力の生ずるあと施工アンカーを設置するとコーン破壊⁷⁾などのコンクリートの破壊(図 29)の心配がある。強い耐力壁で補強する場合には過大な引き抜き力が生じないか、補強計画には十分に注意する必要がある。
