既存木造軸組構法住宅の経年劣化 Aged Degradation of Existence Timber Frame House

The quake resistance of the existing timber frame house decreases by the aged deterioration of the building. The architectural engineer in charge of a seismic evaluation must grasp a deterioration state of the building. A purpose of this study is to obtain information about the deterioration of the existing timber frame house. At first I showed an example about deterioration of the wooden member of the existing timber frame house and the deterioration of the foundation structure. Then, I carried out the concrete strength investigation about the foundation structure of the store combination house. This building was built with a timber frame house in 1968. As a result of investigation, the concrete strength was very different depending on the investigation positions. This investigation was carried out as a study session for architectural engineers.

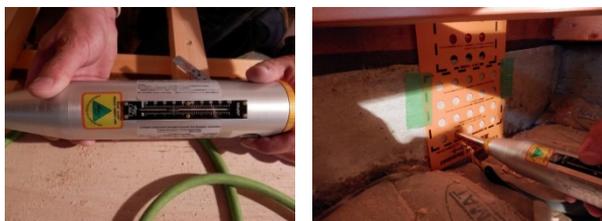
図 17 テストハンマー³⁾ 図 18 テストハンマー調査

図 17 はテストハンマーである。テストハンマーによる調査(図 18) はコンクリート面にテストハンマーによる打撃を与え、その反発値よりコンクリート強度を推定するものである。そのため、モルタル等の仕上げがされている部位での調査は不可能である。建物外周部の基礎立ち上がり部は通常モルタル仕上げが施されているため、基礎に仕上げが施されていない建物の内側からの調査(図 18)が必要になる。コンクリートコアによる圧縮強度試験は実際の建物から試験体を取り、圧縮試験及び中性化試験を行うものであり精度が高いが、コア抜き及び試験に費用が嵩む。また、既存木造住宅の基礎は基礎断面

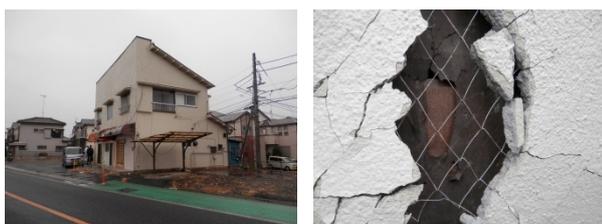
図 19 調査建物 図 20 外壁調査

この調査では、解体予定の建物を利用して外壁及び内壁の引きはがし調査及びコンクリートコアによる基礎コンクリートの圧縮強度試験を行った。図 19 が調査対象建物である。昭和 43 年築の木造在来軸組構法住宅 2 階建てで 1 階は店舗として利用されていたものである。この年代の建物は新耐震基準(昭和 56 年 6 月)前に建てられたものであり、耐震診断及び耐震改修の対象となっている。

外装の調査は、図 20 のように外壁仕上げ材のラスモルタルを引きはがして行った。図 21 はラスモルタルを取り除いた状態である。木ズリは小幅板ではなく、さね加工付きの板が使用されていた。木ズリの取り付け釘は図 22 の上側のものが使用されていた。使用されていた釘は釘長 38mm のものであった。比較のため、下側に N50 釘を並べて撮影している。釘の劣化は若干の錆が出ているが、著しい劣化ではなかった。木造住宅の耐震診断指針¹⁾の壁基準耐力表に示された木ズリ下地用の留め付け釘は N50 が想定されている。今回の調査で確認された釘は釘長 38mm でこれより小さいが、建設当時は、このような釘が使用されていたものと考えている。

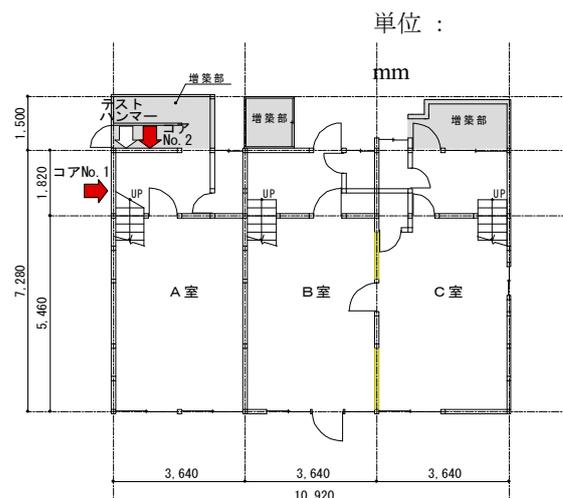
図 23 1 階平面図(コア位置)³⁾

コンクリートコアの採取は、図 23 の 1 階平面図(上を北とする)に示すように、建物の基礎立ち上がり部分から 2 箇所採取することとした。一箇所目は建物西側の外壁面でコア No.1 とした。そして二箇所目は建物内部の基礎立ち上がりでコア No.2(図 24)とした。この部位は、新築当時は建物北側外壁面であったが、その後の増築に伴い、現在では建物内の基礎になっている。

試験体のコアの径は通常は 100mm であるが、一般に既存木造住宅の基礎幅は 120mm 程度と小さいため、75mm の径で抜くこととし、試験体の高さ比による補正係数を考慮している。
